Wagonrestaurierung in 2022-2023

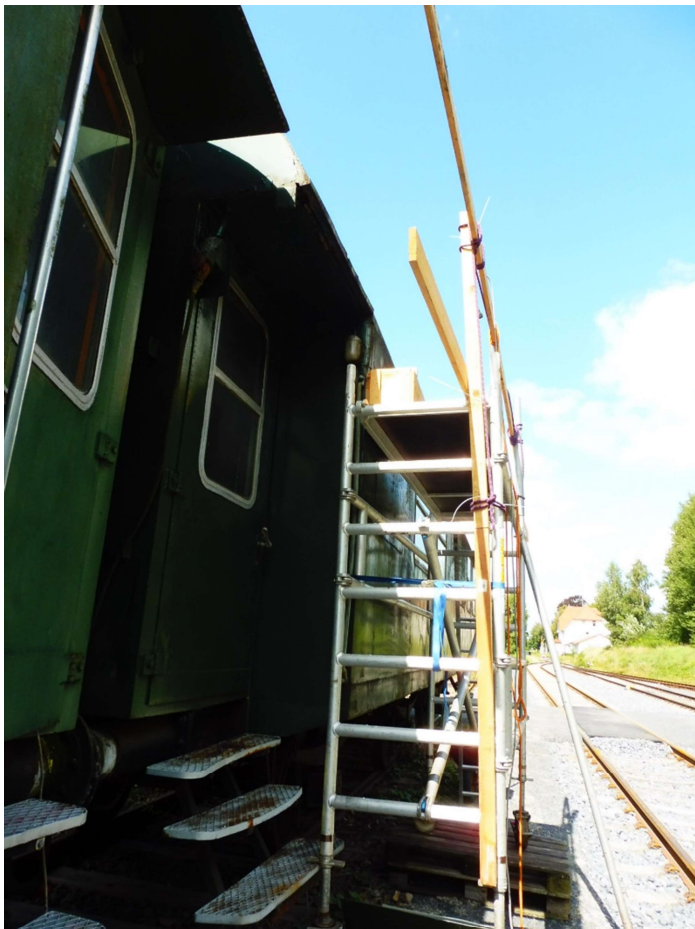
In den Wagen 601, 602 und 604(Werkstattwagen) waren noch alte Öfen verbaut. An den Schornsteinauslässen traten Undichtigkeiten auf und die Deckenplatten hatten sich auf Grund der Feuchtigkeit verfärbt und verzogen. Testweise wurde ein Schornstein ausgebaut. Das Innenrohr war fast vollständig weggerostet. Hier drohte Brandgefahr bei der weiteren Nutzung. Aus allen Wagen wurden die Öfen entfernt und fachgerecht entsorgt. Die Dachhutzen auf den Schornsteinen wurden ausgebaut und die Dächer mit Blechen wieder abgedichtet.

An einem wunderschönen und sehr warmen Samstag war Arbeitsdienst angesagt. Da wir schon einige Erfahrungen gesammelt hatten, war der Gerüstaufbau und die Entfernung der Dachhutze schnell erledigt. Dabei viel auf, das im Dach einige Rostlöcher vorhanden waren. Der Einbau gestaltete sich erheblich aufwendiger, da zusätzliche Bleche erforderlich waren und eine größere Fläche abgedeckt werden musste.

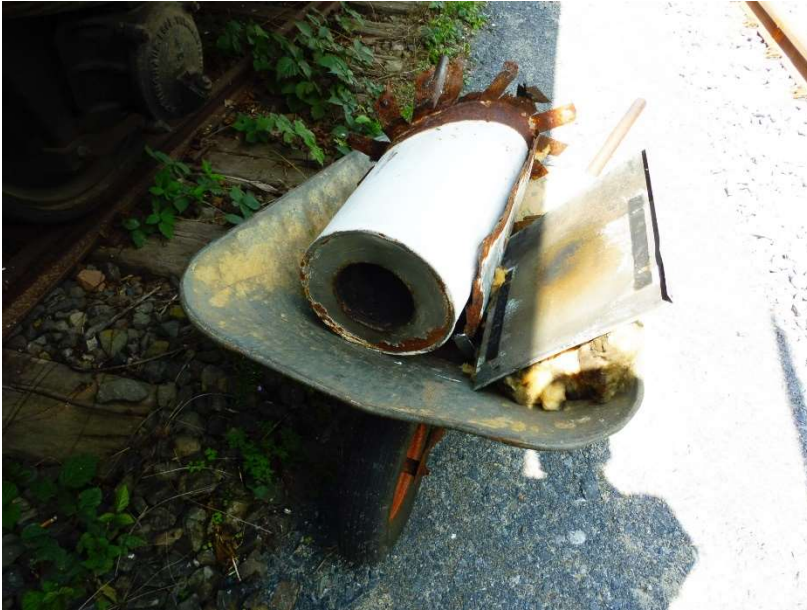
Auf dem folgenden Bild der ausgebaute Schornstein mit Dachhutze. Auch hier war das Innenrohr stark angegriffen und musste unbedingt entfernt werden.

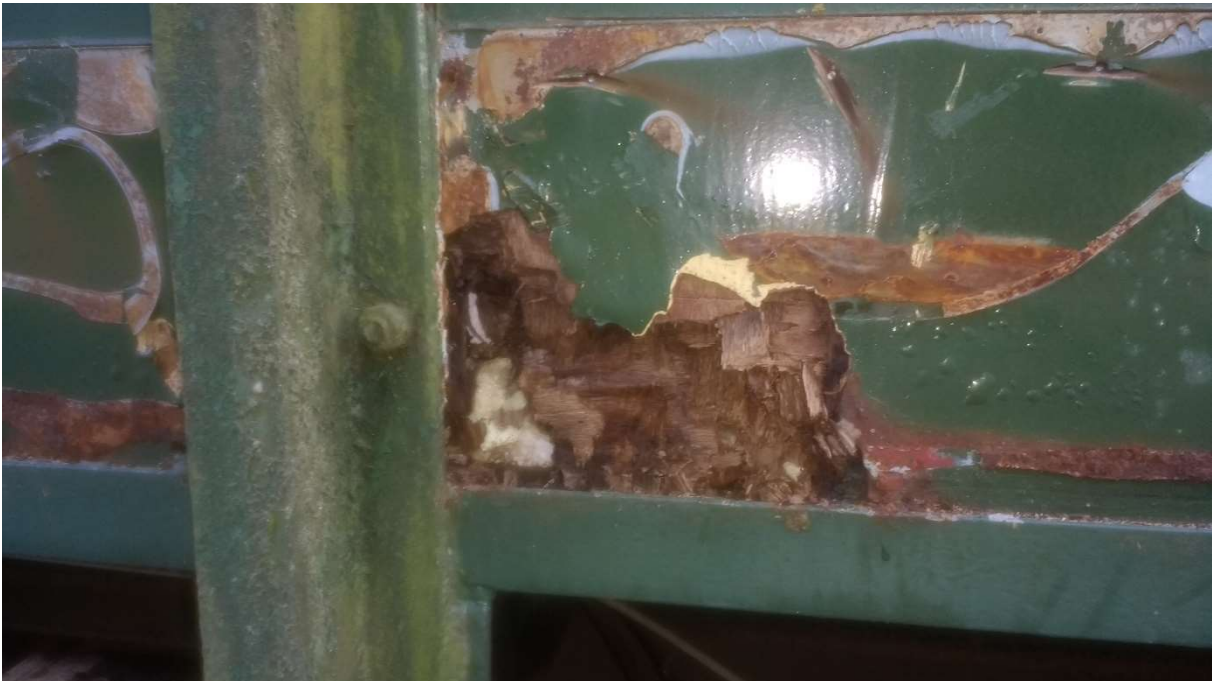
Am großen Modellbahnwagen(603) waren vor vielen Jahren schon Bleche auf die Seitenwände geschraubt worden. Sie sollten die Feuchtigkeit fernhalten. Aber auch an ihnen nagte der Zahn der Zeit und sie dichteten nicht mehr ab.

Nach Entfernung einiger Bleche fanden wir völlig aufgeweichte Seitenwände vor, hauptsächlich im unteren Bereich. Teilweise konnte man den bloßen Finger durch das Holz drücken und das blanke Wasser lief heraus.

Es musste also unbedingt etwas passieren, um die Substanz des Fahrzeugs nicht zu gefährden.

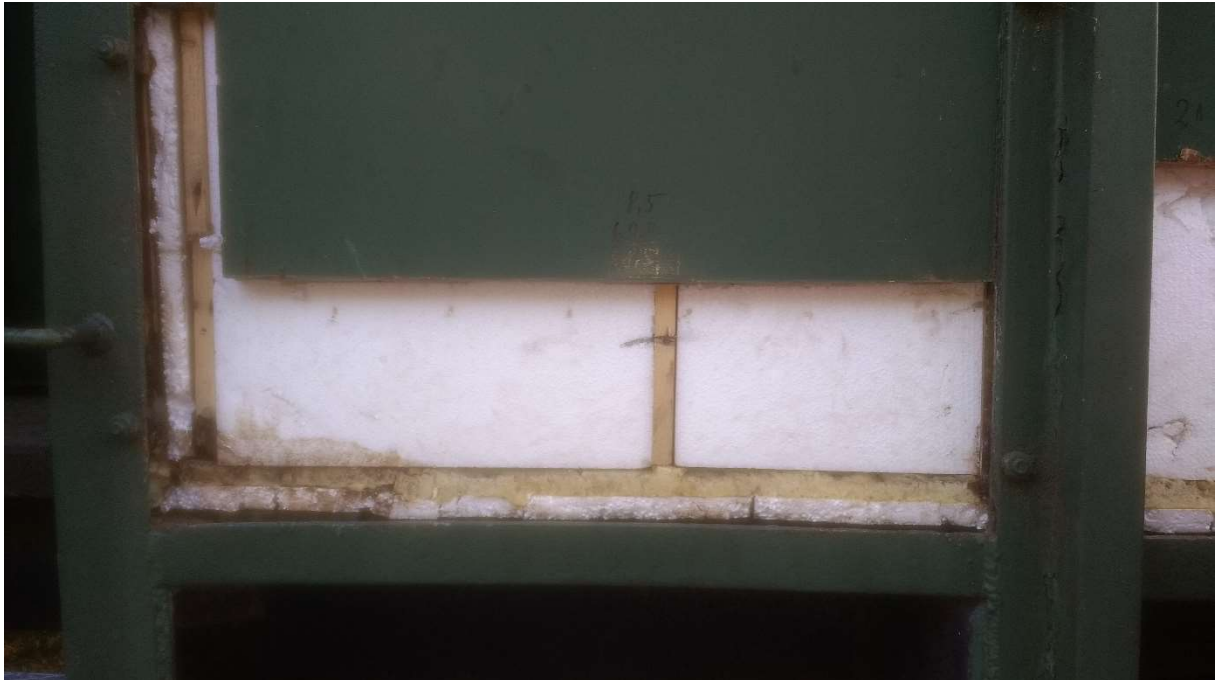
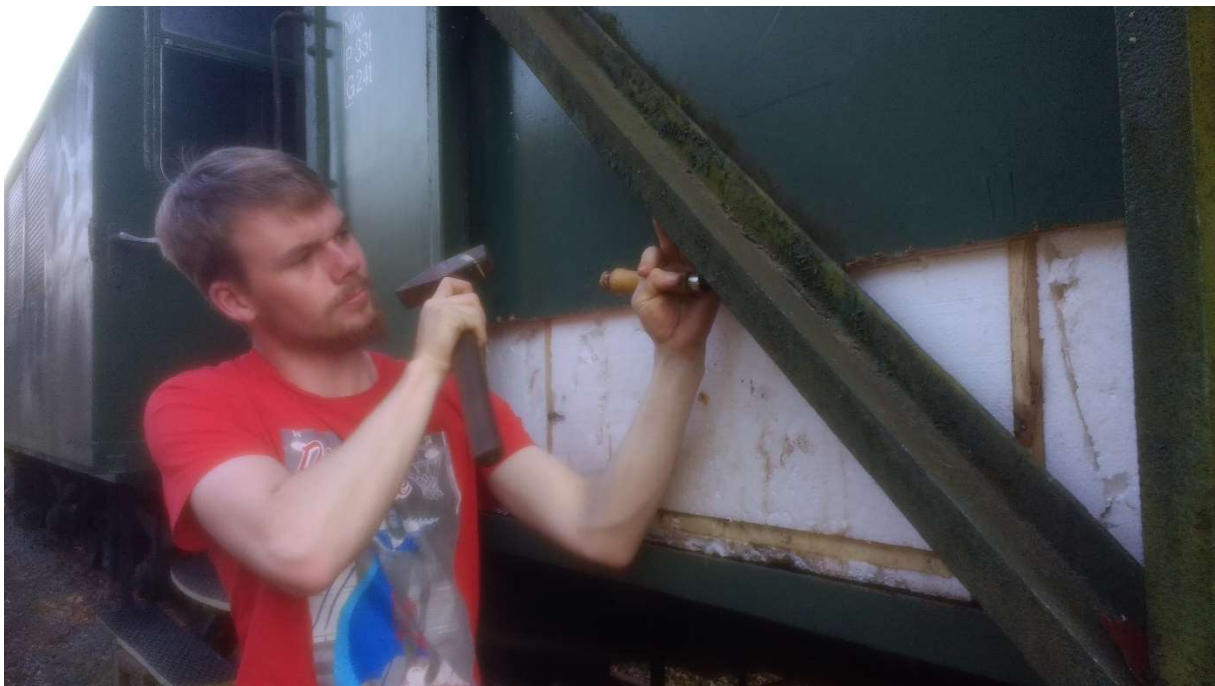
Erste Versuche das morsche Holz zu entfernen stellten sich als zeitaufwendig heraus. Es mussten andere Werkzeuge gefunden werden, um die defekten Platten in Teilen zu entfernen. Mittels einer akkugetriebenen Senksäge ging das alles erheblich schneller.

Trotzdem mussten nach dem Aussägen der Plattenteile Holzreste hinter den diagonalen Eisenträgern noch mit Hammer und Stecheisen entfernt und nachgearbeitet werden. Am schlimmsten war das alte Dichtband, es klebte auch nach fast 60 Jahren immer noch. Beliebter Sammelplatz waren die Sohlen unserer Arbeitsschuhe.
